新建五星消防站地块 土壤污染状况调查报告

委托单位：盐城市亭湖城市资产投资实业有限公司

调查单位：江苏科易达环保科技有限公司

二〇二一年七月

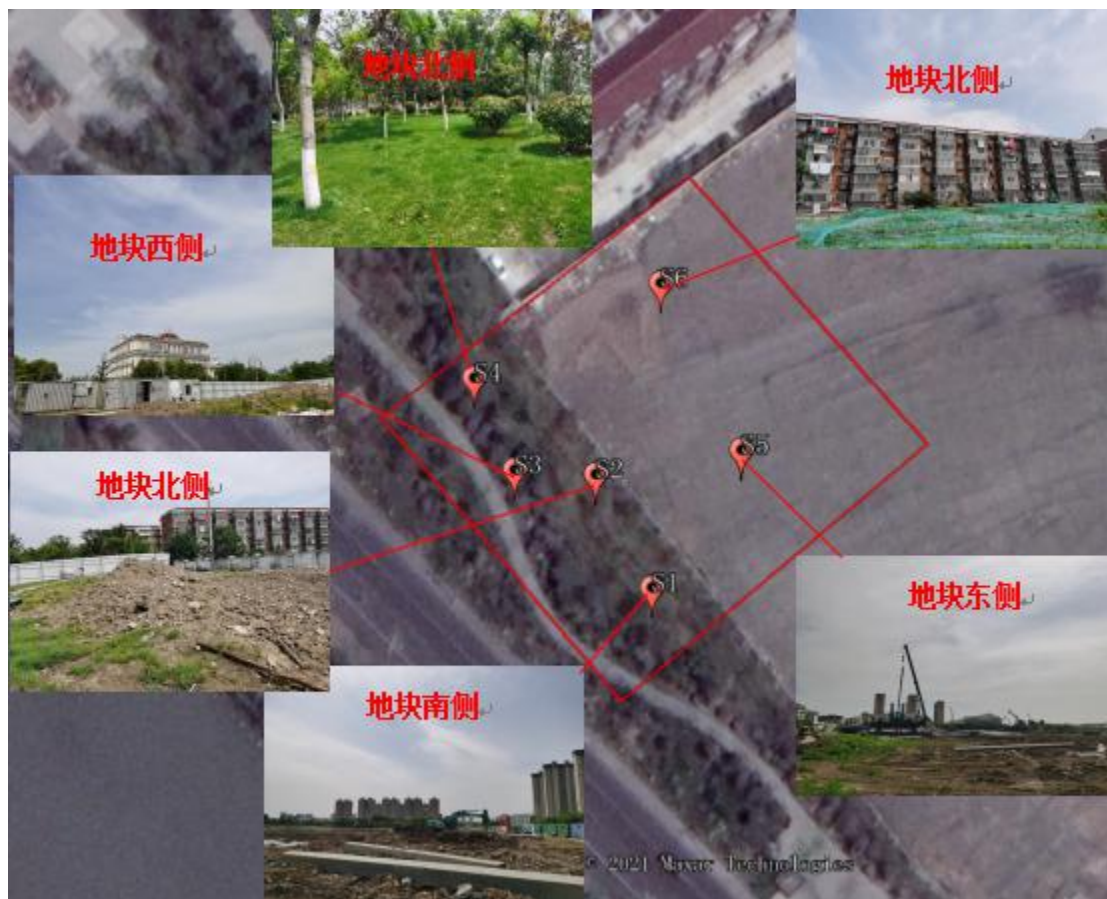
图 3.4-2 现场踏勘照片

项目组成员于 2021 年 5 月进行现场踏勘工作,该地块现均作为空地;现场踏勘照片见图 3.4-1。

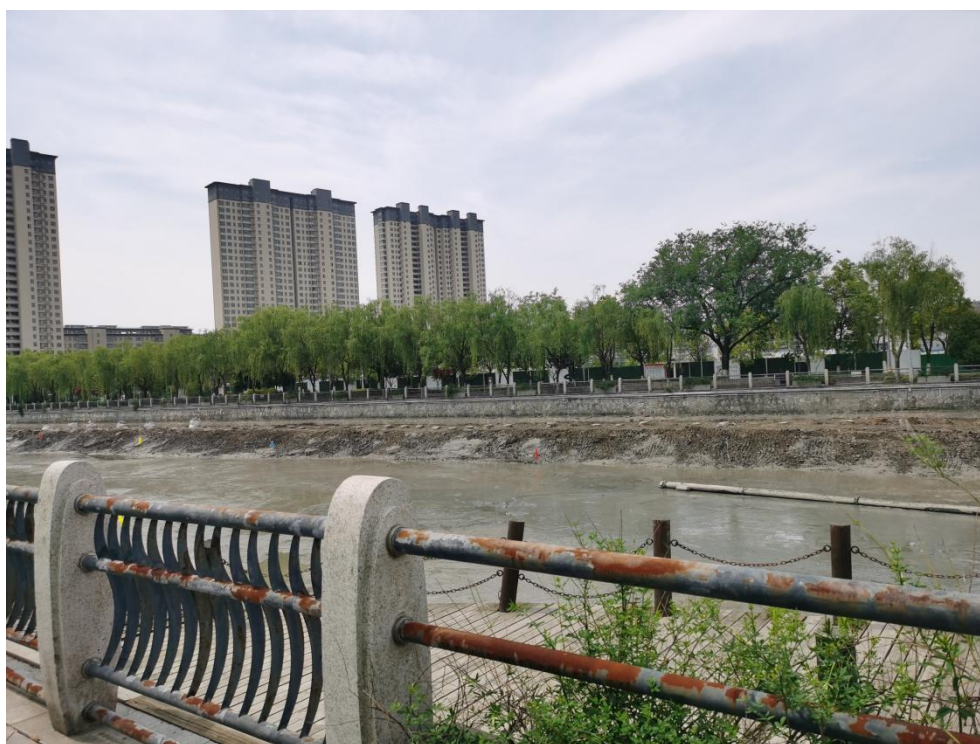
图 5.4-1 串场河

根据现场踏勘和人员访谈得知，地块内历史上无管线。地块西侧约 60 米处为串场河。刚完成河道整治工程，水质状况良好。照片如图 5.4-1 所示。

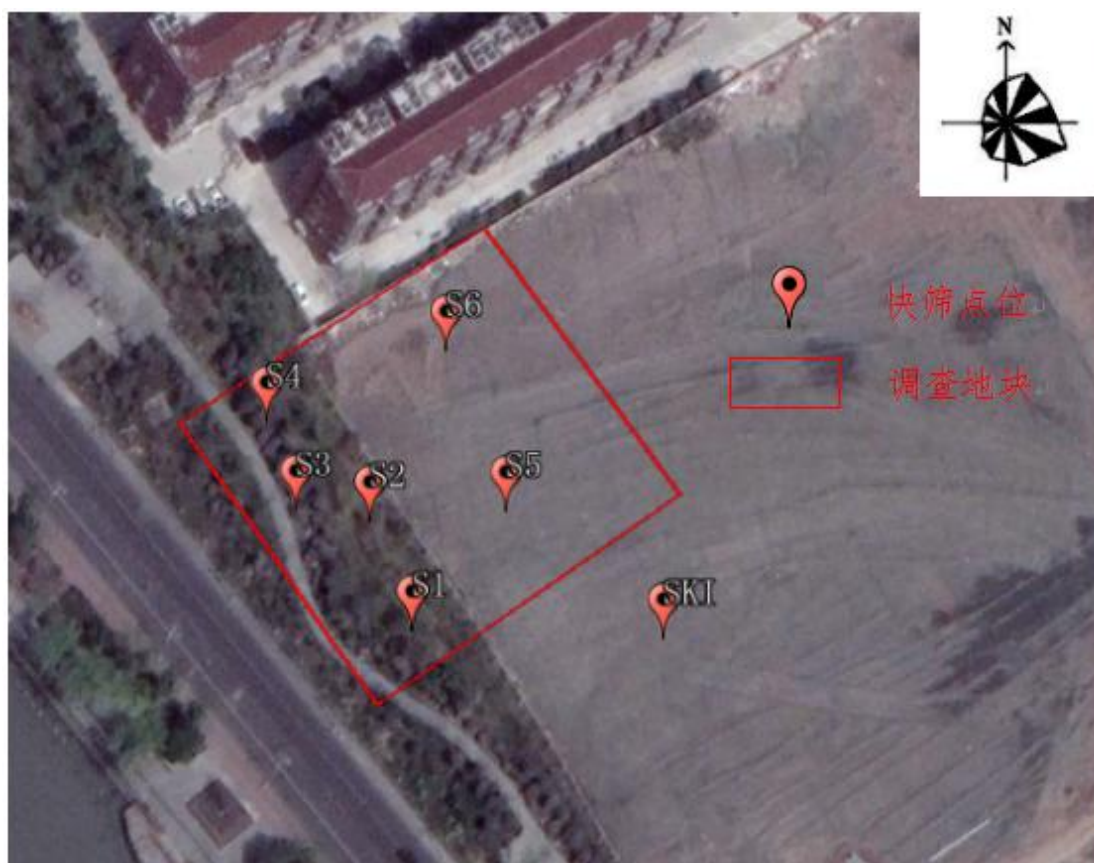
图 5.6-1 快速检测点位示意图

为更好的了解地块内有机物和重金属含量，项目组对地块内土壤表层样品进行了快速检测，检测因子包括重金属（砷、镉、铬、铜、铅、汞、镍）和有机物，样品采样深度约 0~0.5m。结果表明，调查地块内重金属含量未超出《土壤环境质量建设用地土壤污染风险管控标准（试行）》（GB36600-2018）第二类用地筛选及《场地土壤环境风险评价筛选值》（DB11/T811-2011）中工业/商业用地筛选值，PID 检测结果最高点位为 0.482ppm，且与对照点位 PID 结果 0.316ppm 相差较小，判断该地块受到挥发性有机物污染的可能性较小。
